# 港工場～津波の爪痕 ① 埠頭周辺

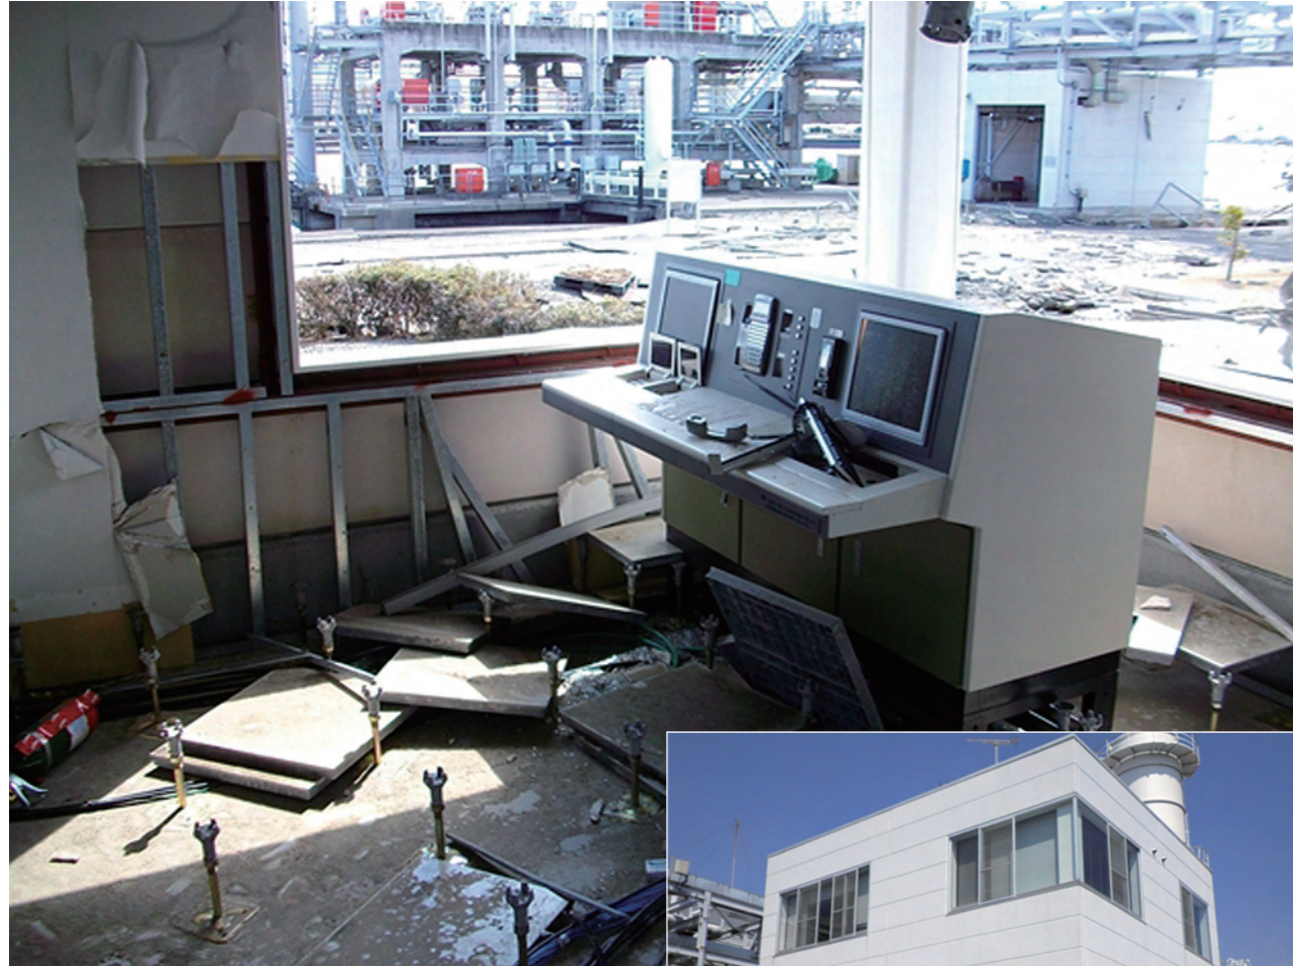
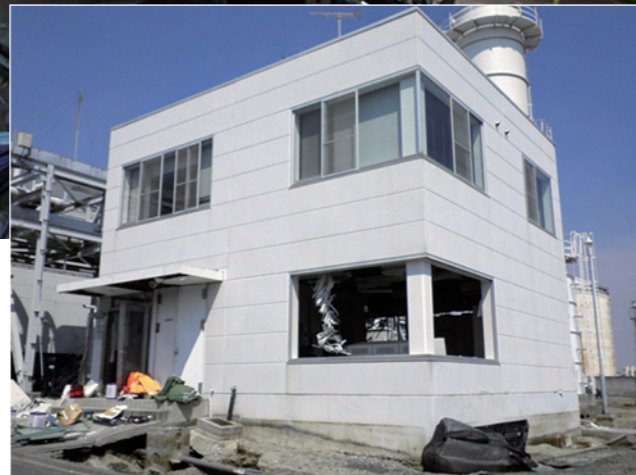
▲▶ LNG 船入船時の監視棟であるバスセンターは1階部分が完全に水没し、大破。計装機器や制御装置が損壊した。また、蒸気配管や計装空気配管が変形した。

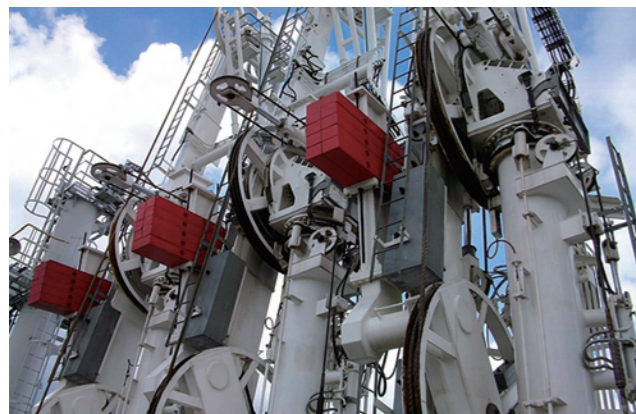
▲アン・ローディングアームは水没しなかったものの、地震の影響により旋回用固定ピンの変形や旋回角度のスレなどの被害を受けた。

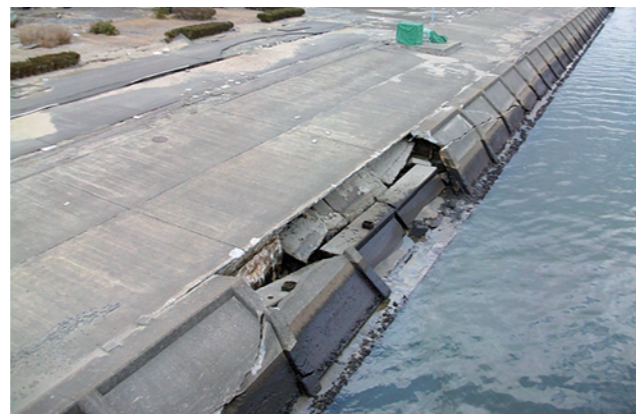
▲強固なはずの護岸も数カ所で法面が決壊し、路盤下部の土砂が流出して崩落。全長にわたって沈下し、多数の亀裂が発生した。また、保留装置も浸水により使用不能となった。

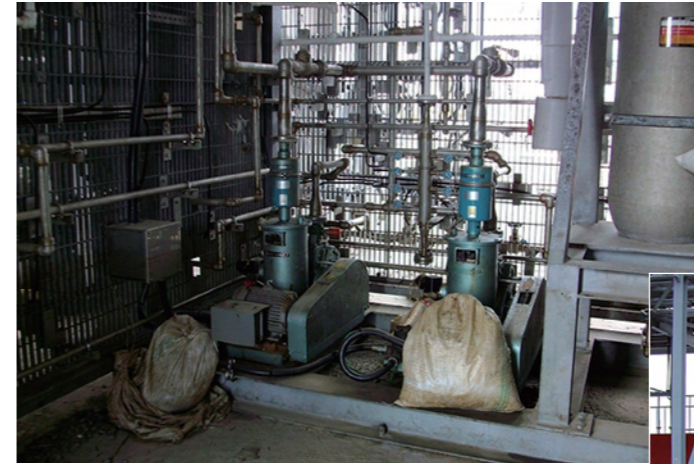
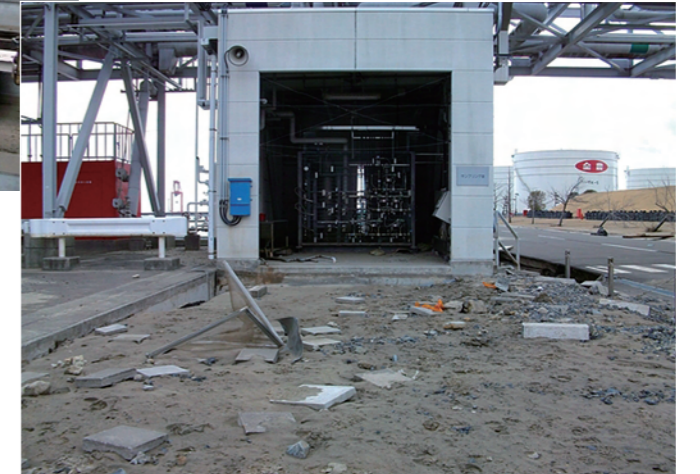
◀▼サンプリング設備ではサンプリングポンプ等の機器が水没。建屋周辺の土砂の一部が流出した。

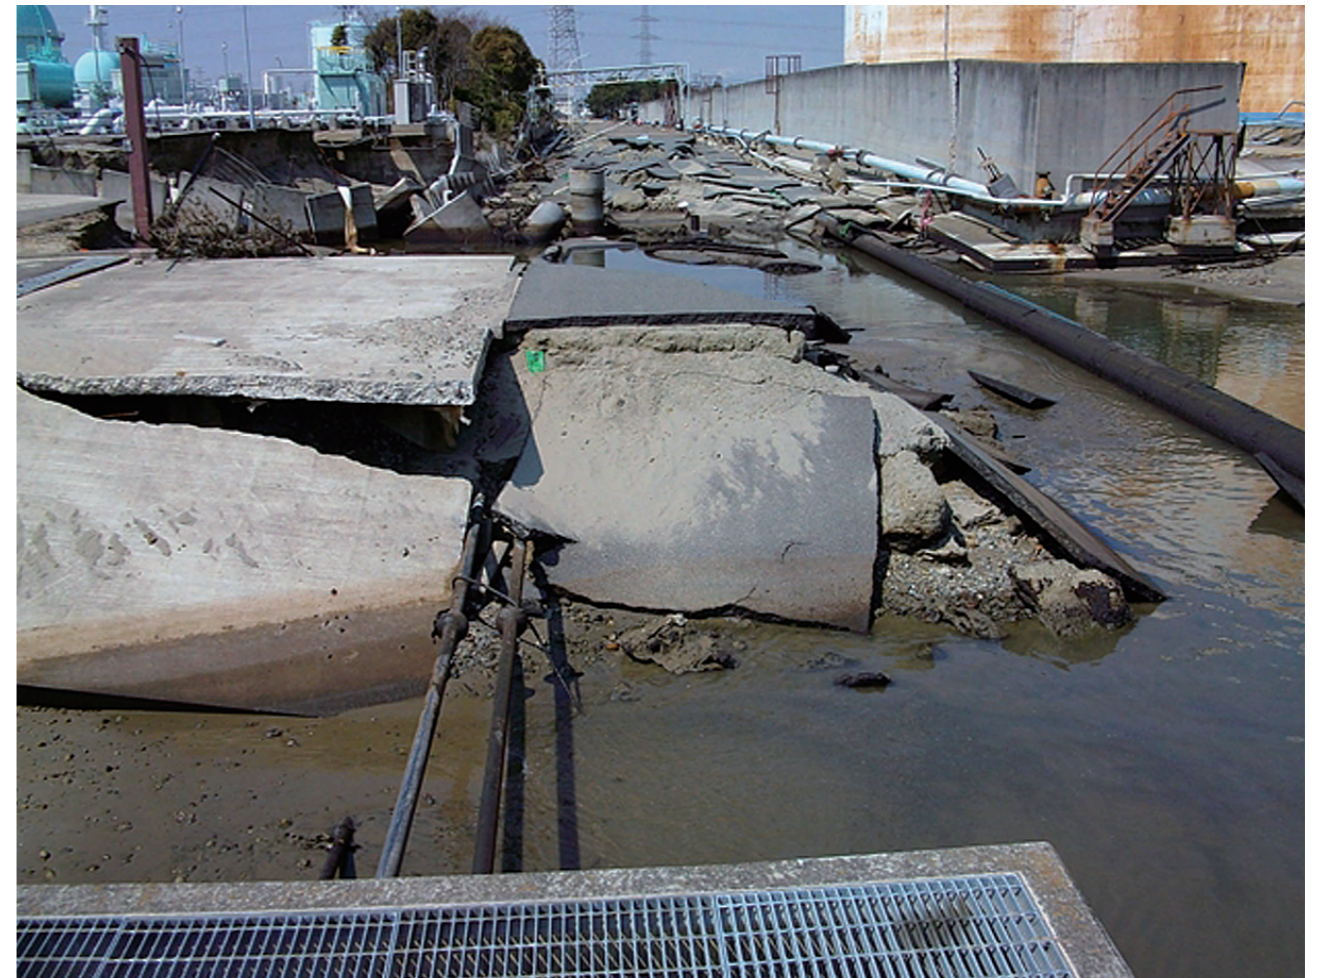
▼海水取水設備は取水路周辺や取水路上部の地盤等が喪失し、排水路周りの護岸が損壊した。写真は「海水取水路（カルバート）」であるが、上部が崩落している。また、オープンラック式ペーパライザー（ORV）用の海水取水路には土砂が堆積し、取水不能となった。
