港工場～津波の爪痕 ② 製造プラント

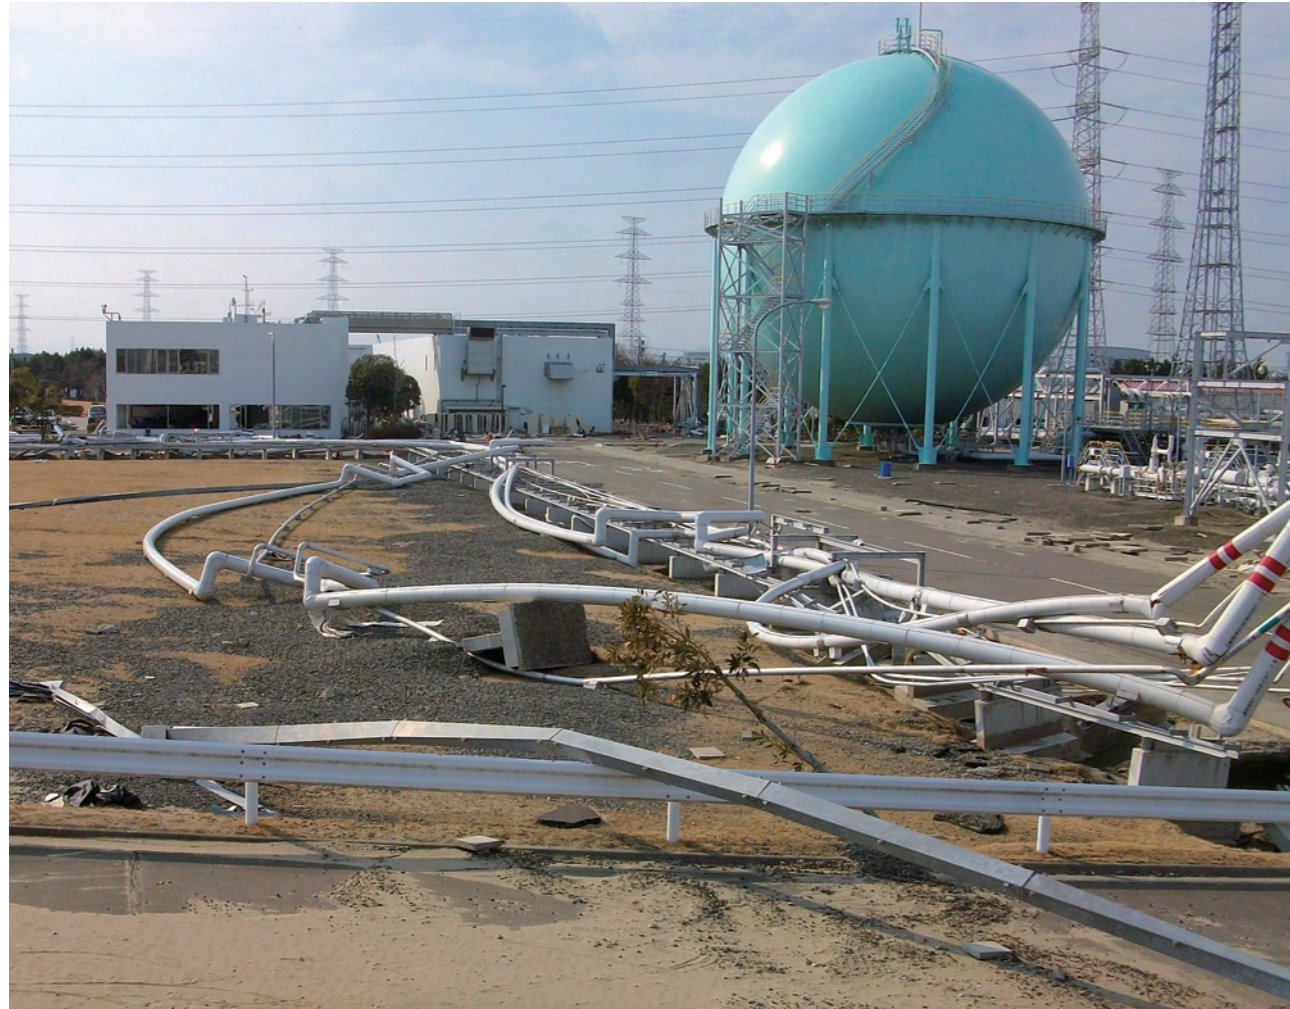
▲大きく曲がった、配管やダクト類。

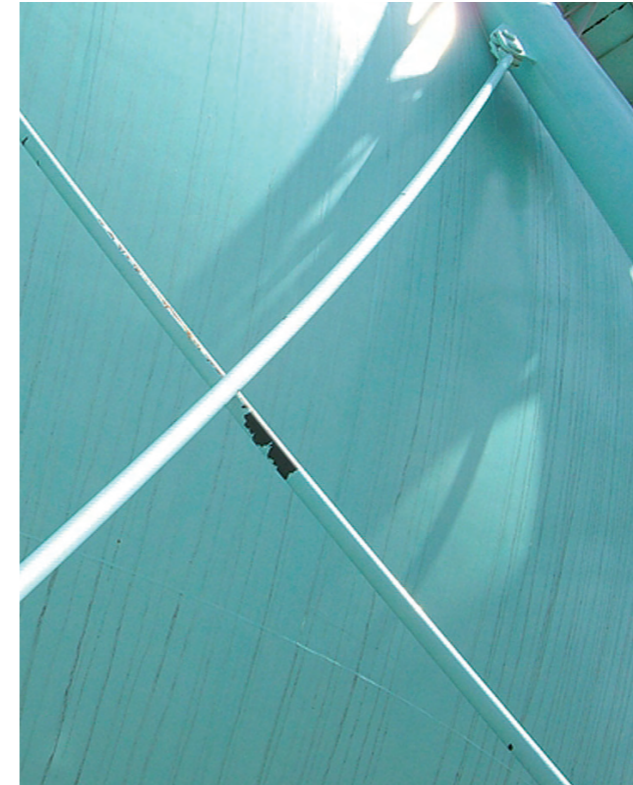
▲球形ガスホルダーは支柱アンカーボルトの伸び（最大 10mm 程度）のほか、支柱タイロッドブレードの伸びやズレが多数発生した。

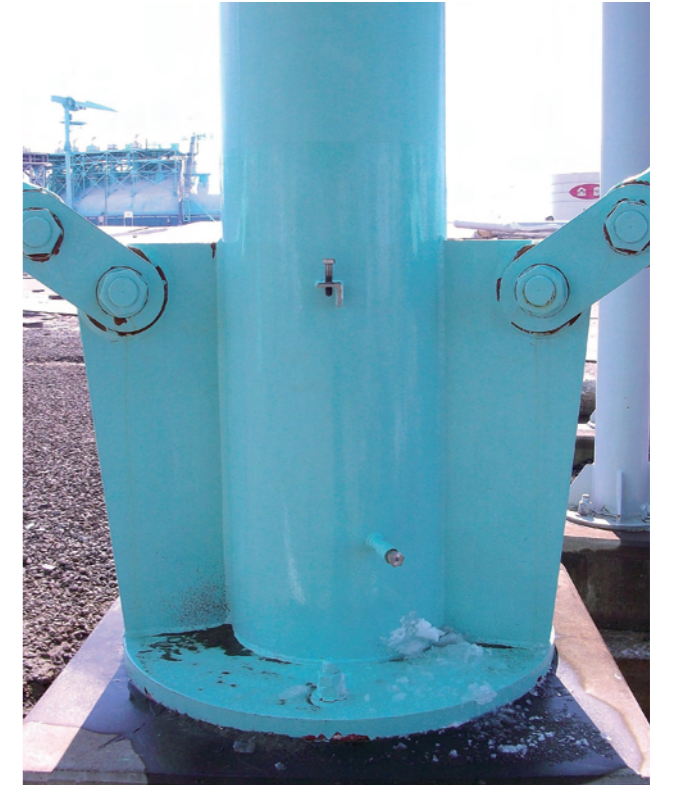
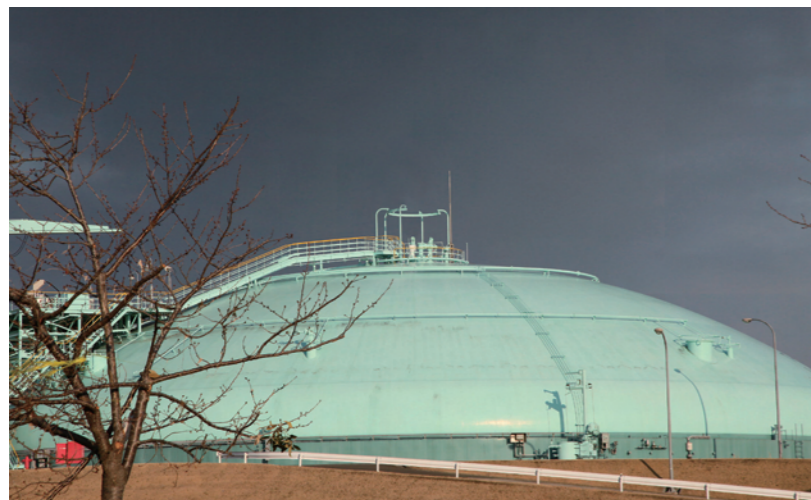
▲LNG タンク盛土上部は浸水を免れたが、電源を喪失。3月28日、それに伴う事態を改善するための保安措置をとった。

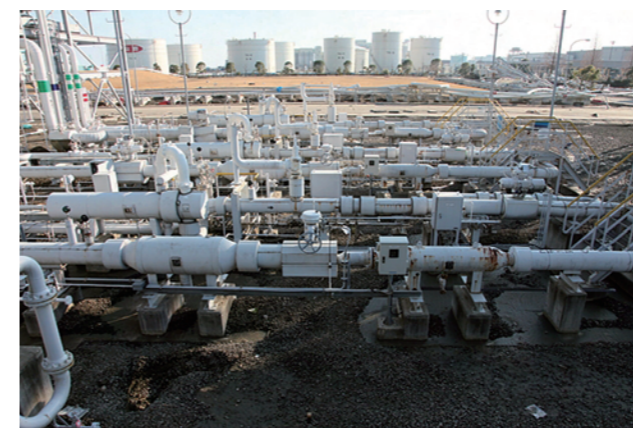
▲熱量調整設備は1～3号機が水没。敷き砂利が流出し、配管基礎が露出した。

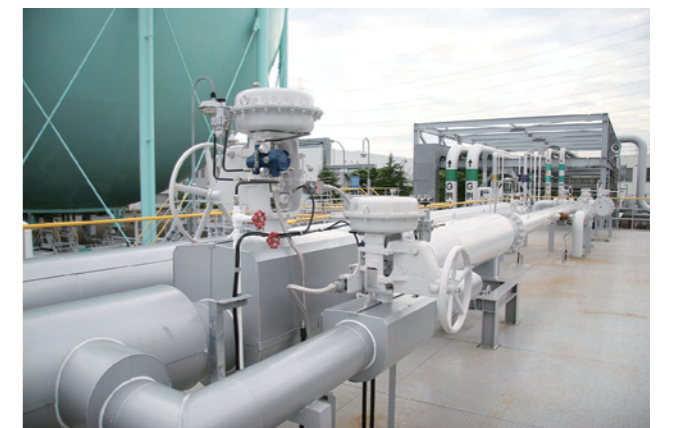
▲津波に襲われても無事だったパイプライン。
