## 港工場～津波の爪痕 ② 製造プラント

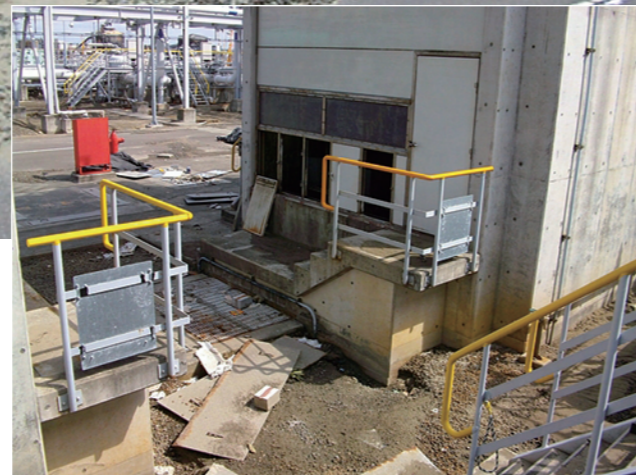
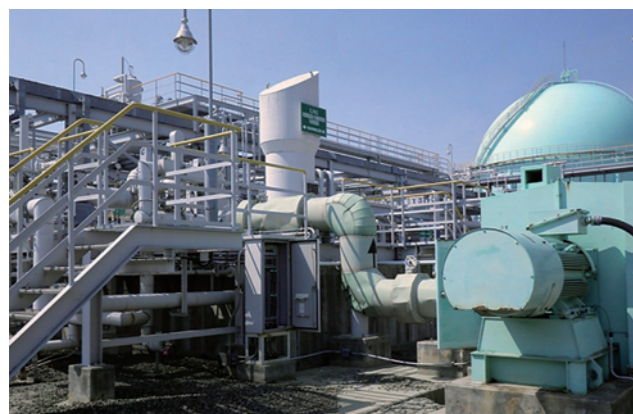
▲▶ ORVはフロア1階部分が水没。パネル内へ海生物や海砂が侵入、パネル扉が破損した。

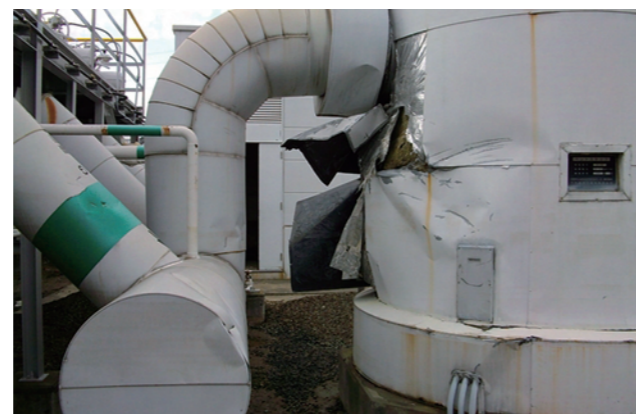
▲サブマージド式ペーパライザー (SMV) は全機器水没。フロア架台路盤部の砂利が流出した。

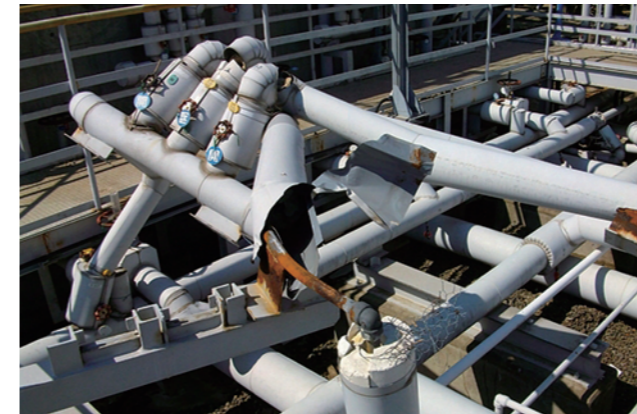
▲防音材板金が破損したVENTスタック。

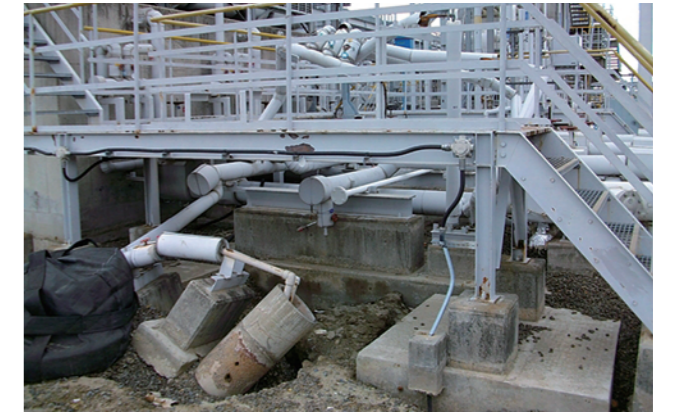
◀再冷水設備では凍結防止用蒸気配管が大破。再冷却塔の基礎地盤が流出し、ポンプ架台の基礎地盤が露出した。

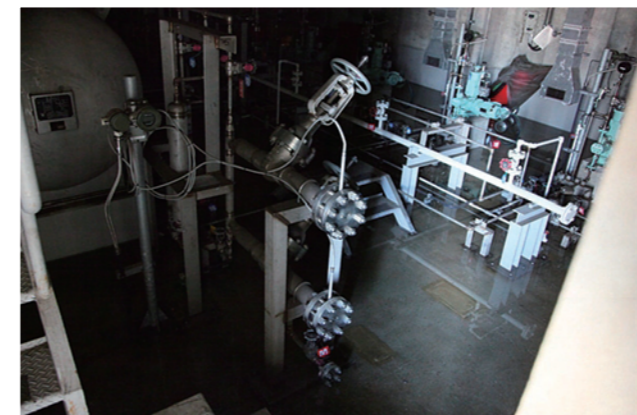
◀10cm程度浸水した付臭室内。幸いにもポンプ用電動機は冠水せず使用可能な状態だった。

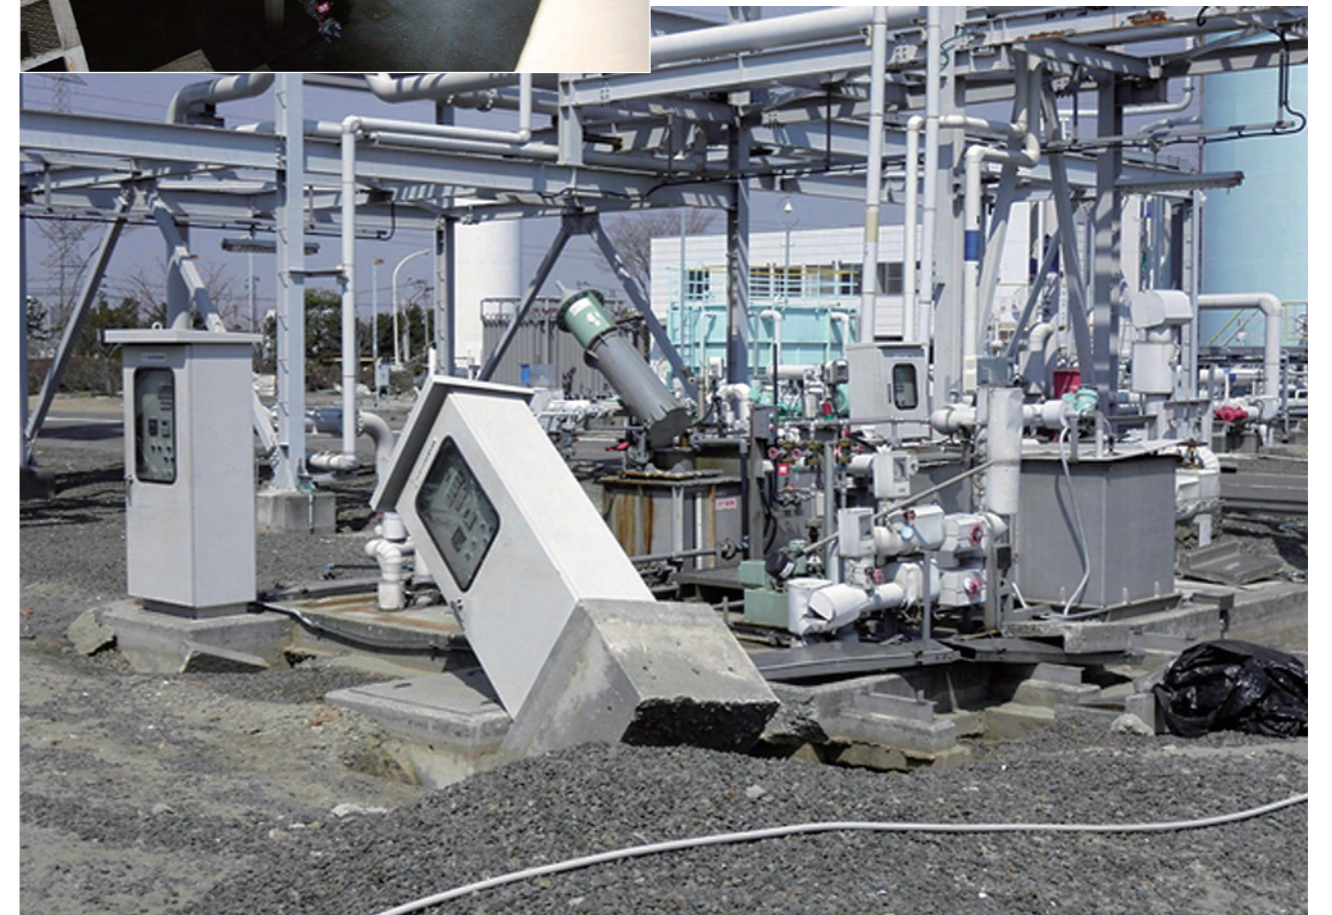
▲排水処理設備は制御盤と塩酸ポットファンが転倒。苛性貯槽に海水が流入し、配管が折損した。
