# 港工場～津波の爪痕 ③ 事務所棟ほか

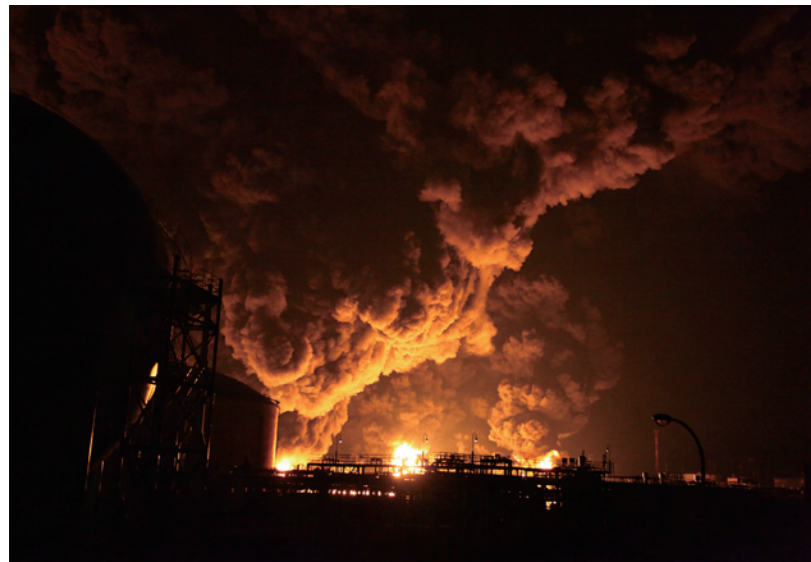
▲対岸の石油精製施設の火災。

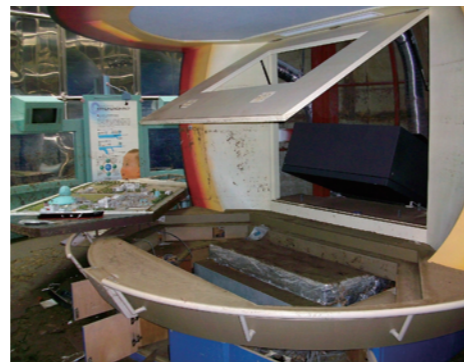
▲事務所・コントロールセンター、LNGプラザ、メンテナンスセンター、バスセンター、タンク計器室など、構内にある建物の1階部分はいずれも水没。執務室内には流された自動車が入り込み、LNGプラザの展示装置も損壊した。

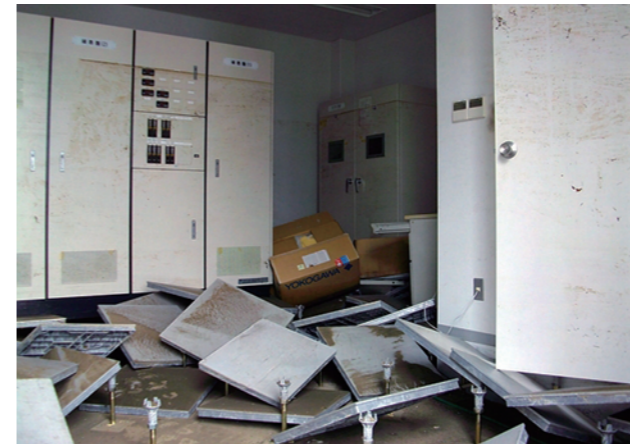
▲まくり上げられたフロアパネルが散乱する第2変電室内西側にあるタンク計器室。

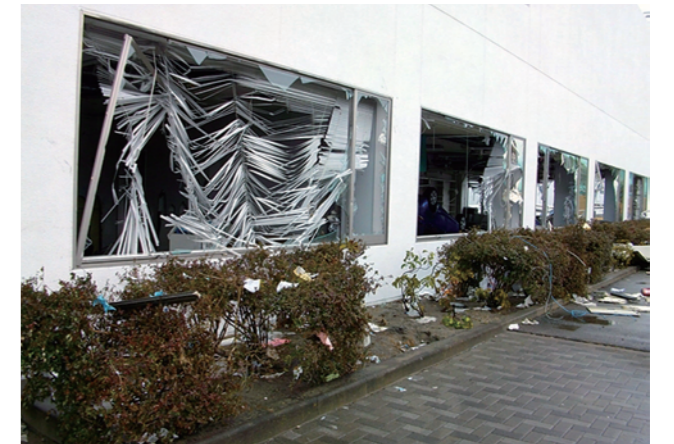
▲窓ガラス全面とブラインドが大破した事務所・コントロールセンター南側。建屋における窓の位置や大きさは今後の津波対策を検討する上での課題となった。

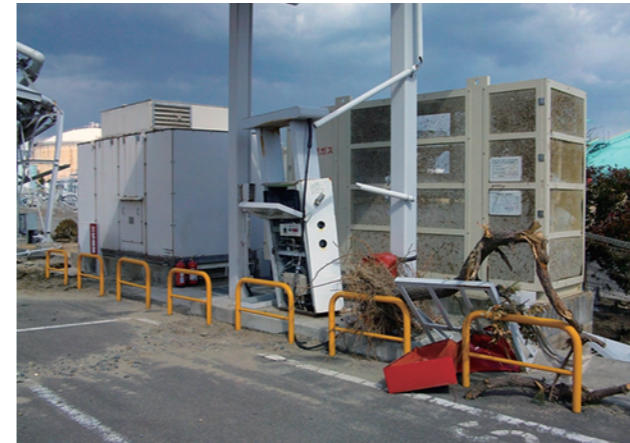
▲CNG充填所は事務所が流出。ディスペンサーも変形、大破した。

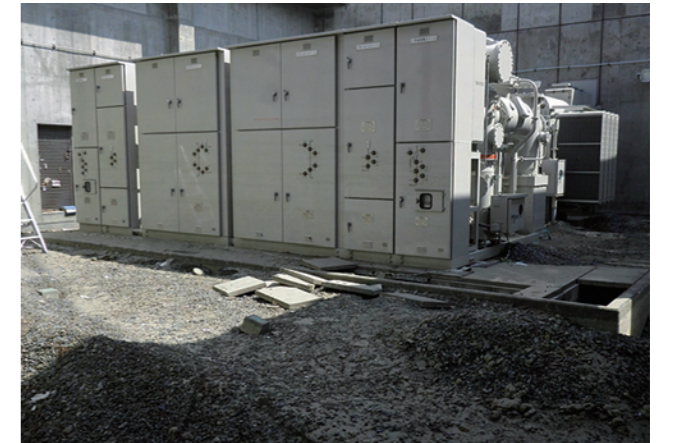
▲冠水した特高受電設備。第1変電室は床面の冠水のみで使用可能な状態であったが、第2変電室は扉が破損し、すべて冠水したため使用不能となり、電源喪失に陥った。

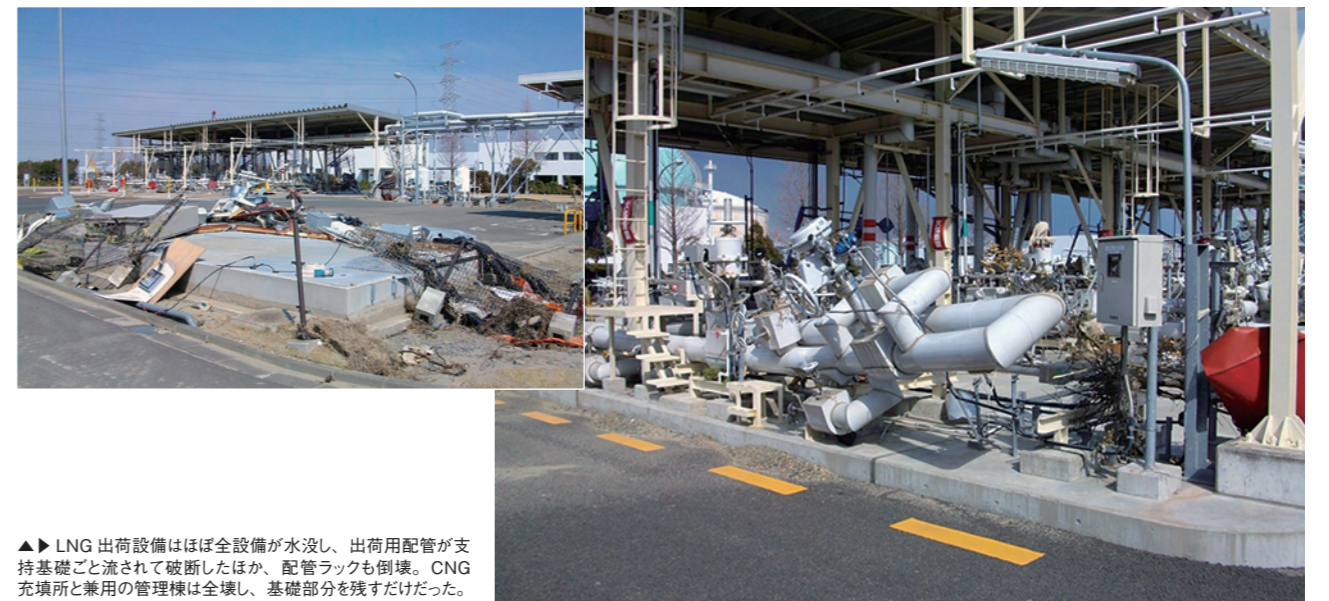
▲▶ LNG出荷設備はほぼ全設備が水没し、出荷用配管が支持基礎ごと流されて破断したほか、配管ラックも倒壊。CNG充填所と兼用の管理棟は全壊し、基礎部分を残すだけだった。
