復旧活動 — 復旧工事

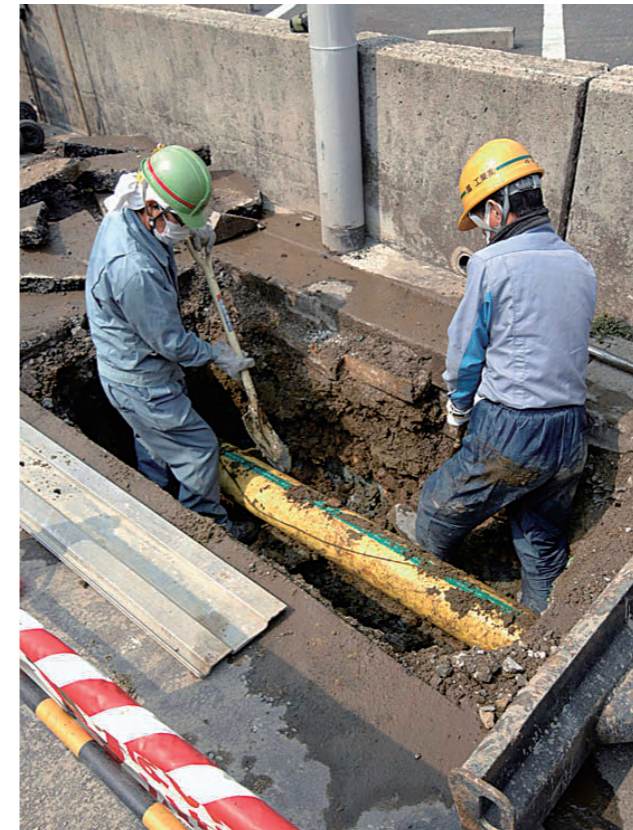
▲本管切断前の掘削工事。

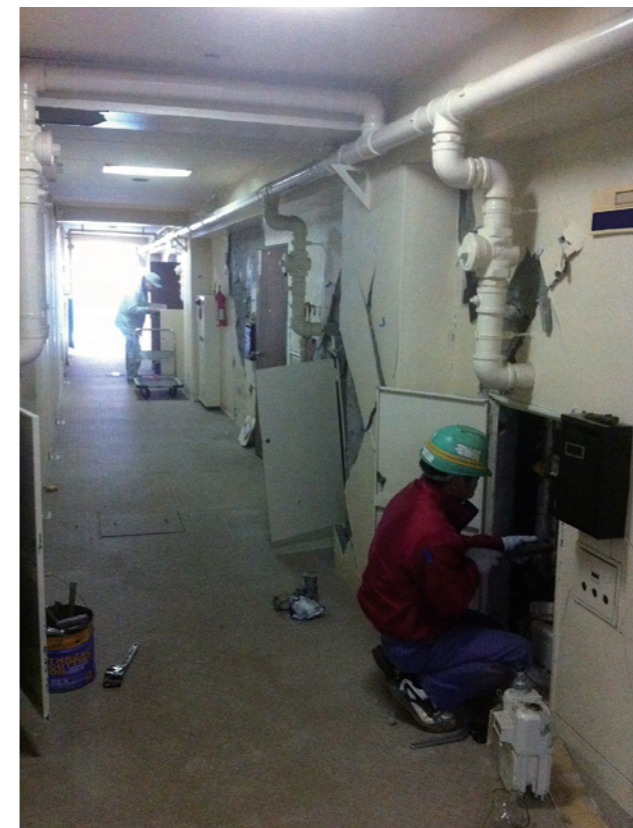
▲集合住宅での工事。

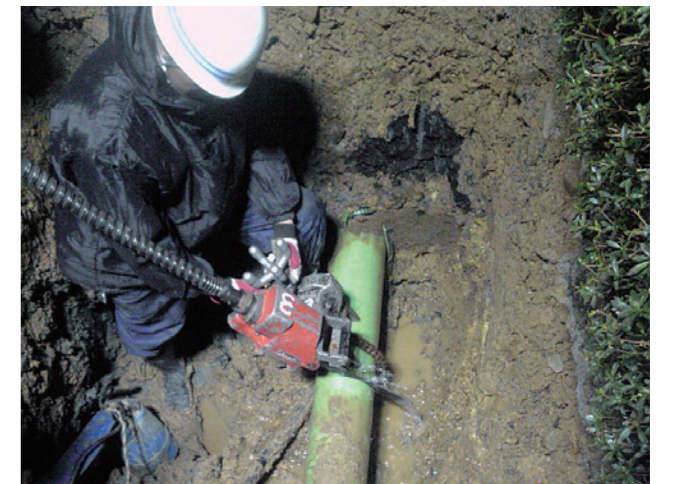
▲本管切断工事。

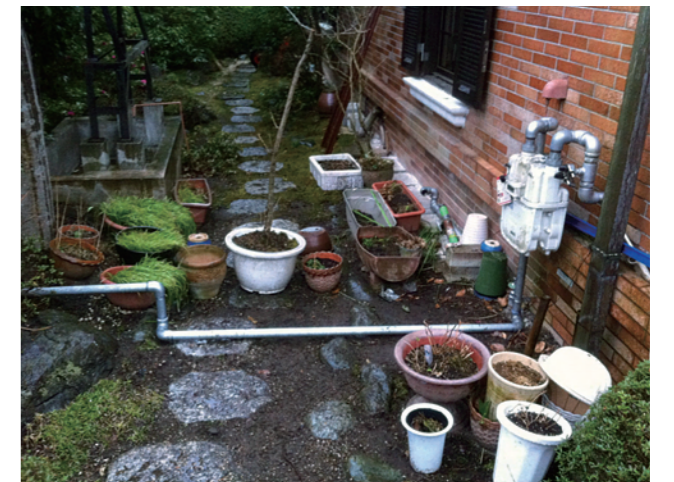
▲白管による仮設配管の取付。

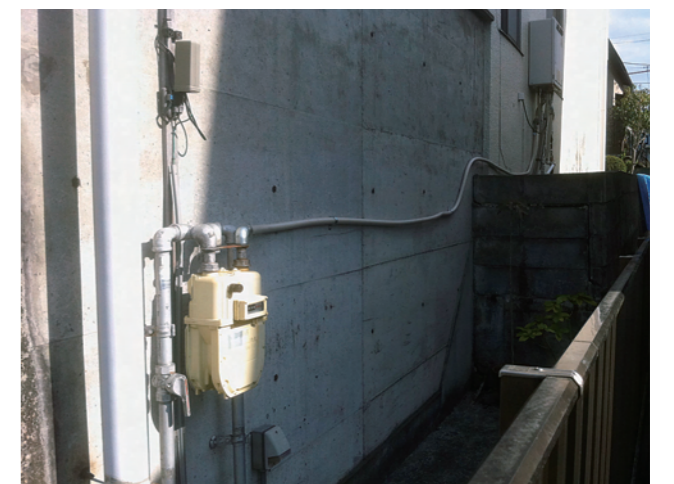
▲フレキシブル管による仮設配管の取付。
