復旧活動 — 復旧工事

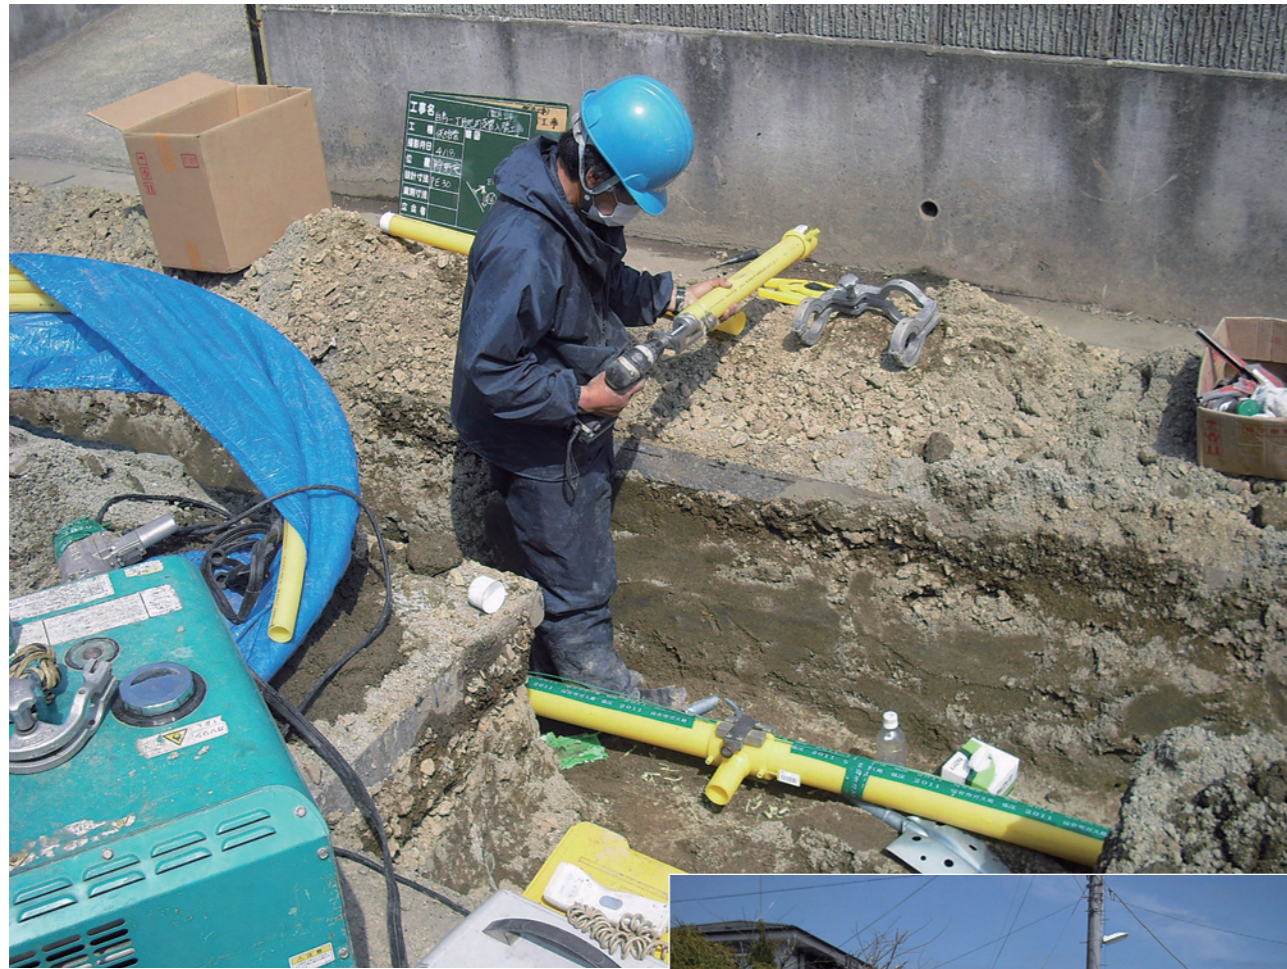
▲▶仙台市ガス局では、低圧導管に耐震性・耐腐食性に優れたポリエチレン管（PE管）を採用している。また、膨大で複雑なガス導管の情報を管理するため「マッピングシステム」を導入している。それは、ガス工事の竣工図面をもとに導管情報を地図情報とリンクさせたマッピングシステムと、竣工図面を電子化して管理するファイリングシステムで構成される。復旧工事では詳細な情報を迅速に得て、速やかに対応するとともに、新たな災害に備えるべく、同時に防災面の強化も図られている。本管から分岐した供給管の破損・漏えい箇所については開栓（復旧）を優先させるため、応急修繕的な対応（工事）がとられた。
